Betreft: bomen m.b.t. herontwikkeling Molenstraat 144, Soest

## BOMEN EFFECT ANALYSE (BEA)

Perceel: Molenstraat 144  
3764 TJ Soest

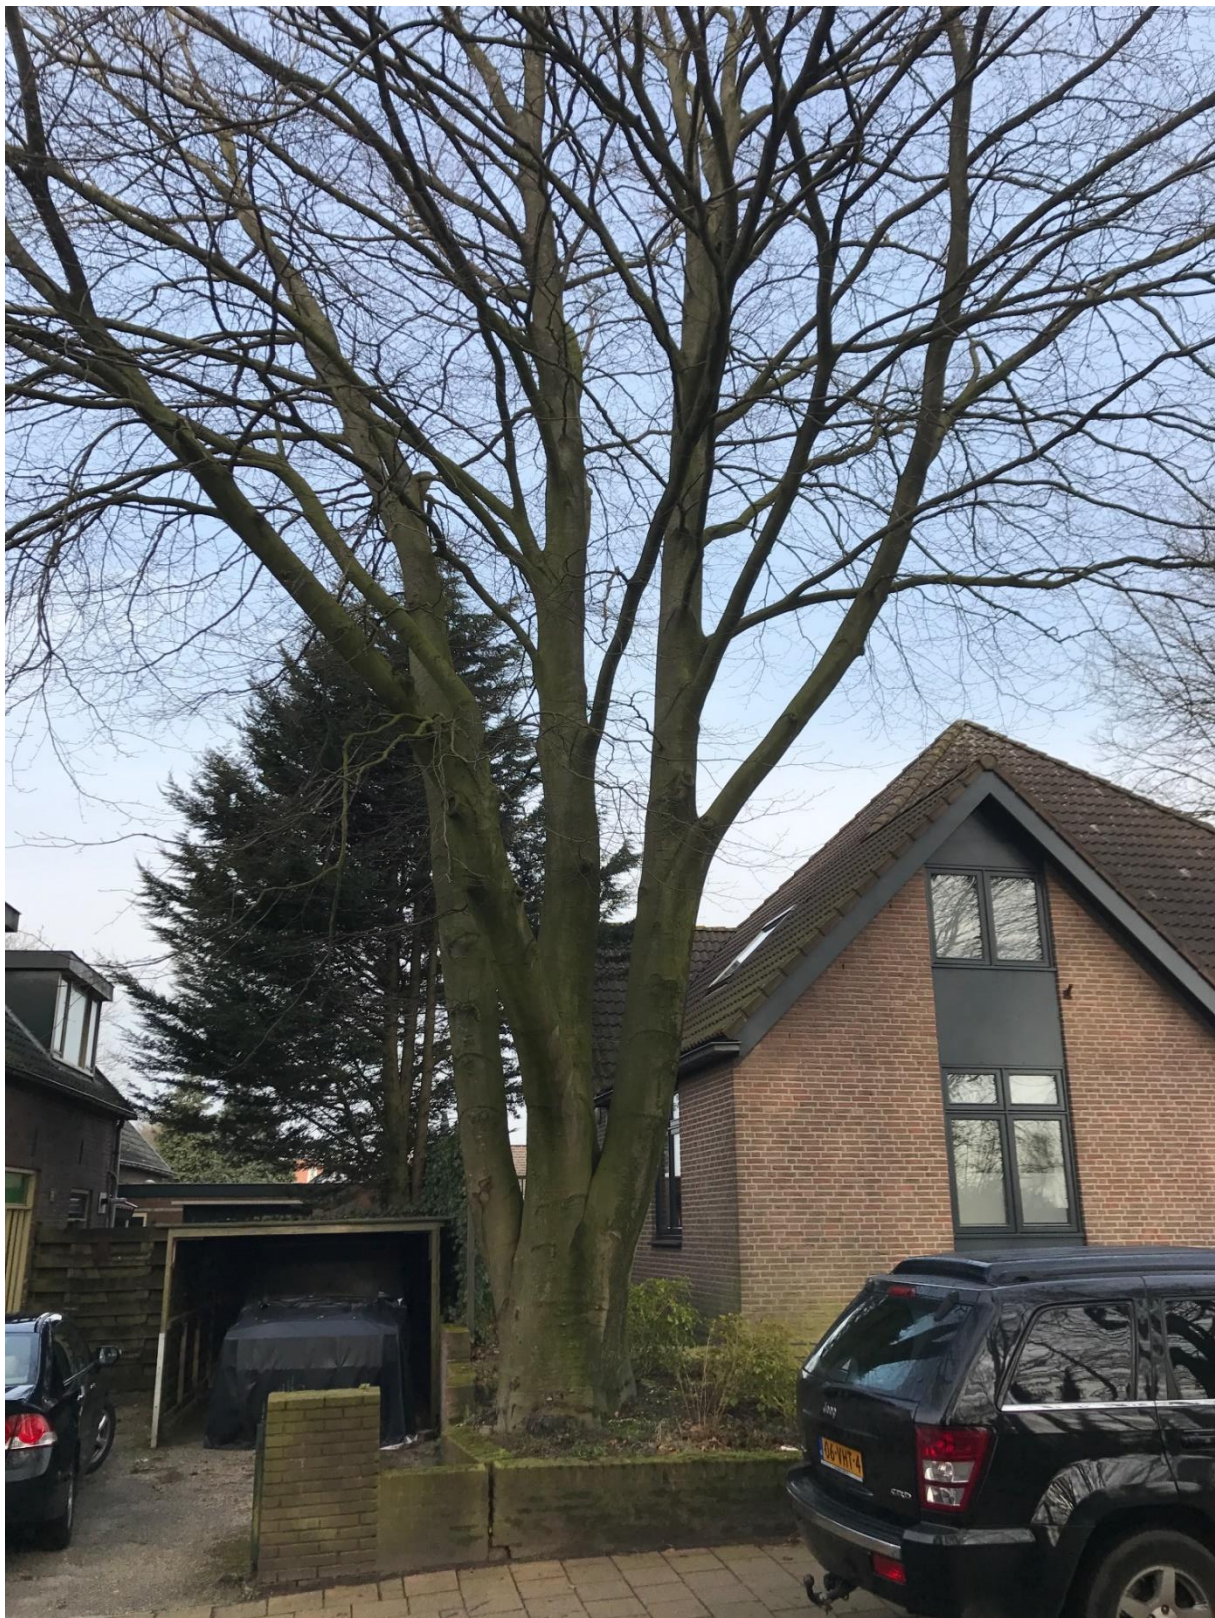
Foto1

De boom nr 1. is een beuk, die deel uit maakt van een oude bomenstructuur welke doorloopt aan de overzijde van de Molenstraat. Hier bevinden zich nog 5 exemplaren. Volgens de lijst van waardevolle en monumentale bomen van de gemeente Soest dateren de bomen uit circa 1920. De betreffende beuk is momenteel niet meer zichtbaar op eerdergenoemde lijst, maar stond eerdergenoemd met locatieomschrijving Molenstraat 142. De betreffende boom is zichtbaar vanaf de weg en om die reden beeldbepalend. De boom laat zich als volgt omschrijven: een korte onderstam, die zie na 150 cm vergaffelt in drie zware opgaande gesteltakken. De middelste hiervan is de eigenlijke doorgaande stam (spil), de twee gesteltakken aan weerszijde laten zich het beste omschrijven als zuigers. De aanhechting van deze zuigers is van het type plakoksel (foto's 1 +4). Deze zuigers hebben een mogelijk verhoogd risico tot uitbreken. Brengt ons bij de onderhoudstoestand van de boom. De laatste maal dat onderhoud heeft plaatsgevonden is circa 4 jaar geleden. Onderhoud was zeer beperkt en bestond uit het verwijderen van wat lichte onderste takken. Op grond van veiligheid zal meer structureel gerichte snoei moeten plaatsvinden. Hetgeen betekent dat de sterk uitgroeiende gesteltakken met een slechte aanhechting zullen moeten worden ingenomen, eventueel in combinatie met kroonverankering.

Beuk nr.1 langs erfgrans op perceel Molenstraat 142

Op achtergrond Leylandcipres nr. 2

Met betrekking tot de beuk zullen ter behoud beschermende maatregelen moeten worden genomen. Deze maatregelen bestaan uit bescherming van de groeiplaats binnen de kroonprojectie van de beuk op perceel Molenstraat 144 middels het aanbrengen van rijplaten. Onder de rijplaten dient een 20 cm dik zandcunet te worden aangebracht ten behoeve van stabiliteit. Dit is noodzakelijk omdat het dragend vermogen van het oude asfalt niet meer toereikend is om (zwaar) bouwverkeer te trotseren.

Advies is om de voorgestelde snoeiingreep m.b.t. de beuk uit te laten voeren door een deskundig boomverzorger.

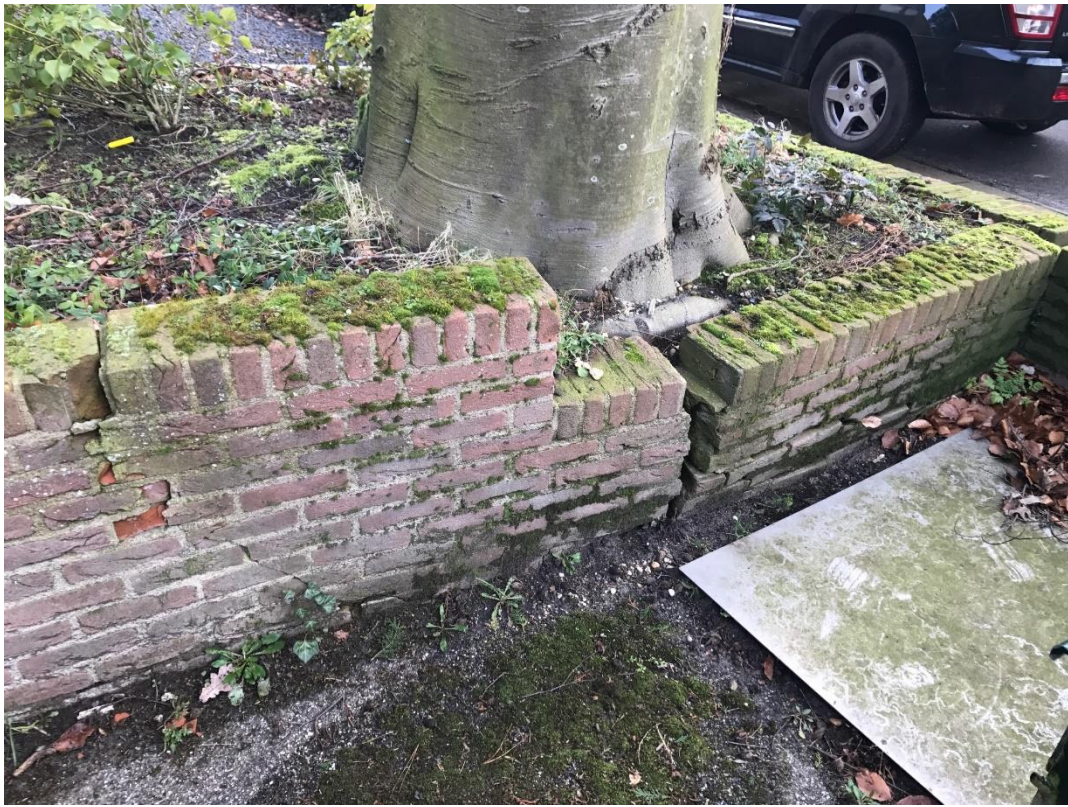
Foto 2

Foto's 1 t/m 4 geven duidelijkheid over de groeiplaats van de boom. De verharding van de oprit aan de zijde van Molenstraat 144 bestaat uit koud asfalt. Dicht tegen de boom aan de weg bevindt zich een oude waterput (foto 2). Zichtbaar zijn de gescheurde en ontzette muren van de keerwand ontstaan door stam-en worteldruk. Gezocht zal moeten worden naar een acceptabele en duurzame oplossing, gericht op behoud van de boom bij het herstellen van de schade.

Ook herstel- of vervangingswerkzaamheden van de gescheurde keermuren dienen in overleg met hem/haar plaats te vinden.
