Bomeneffectanalyse

# Den Bliklaan naast 67 Soest

Rapport 303482

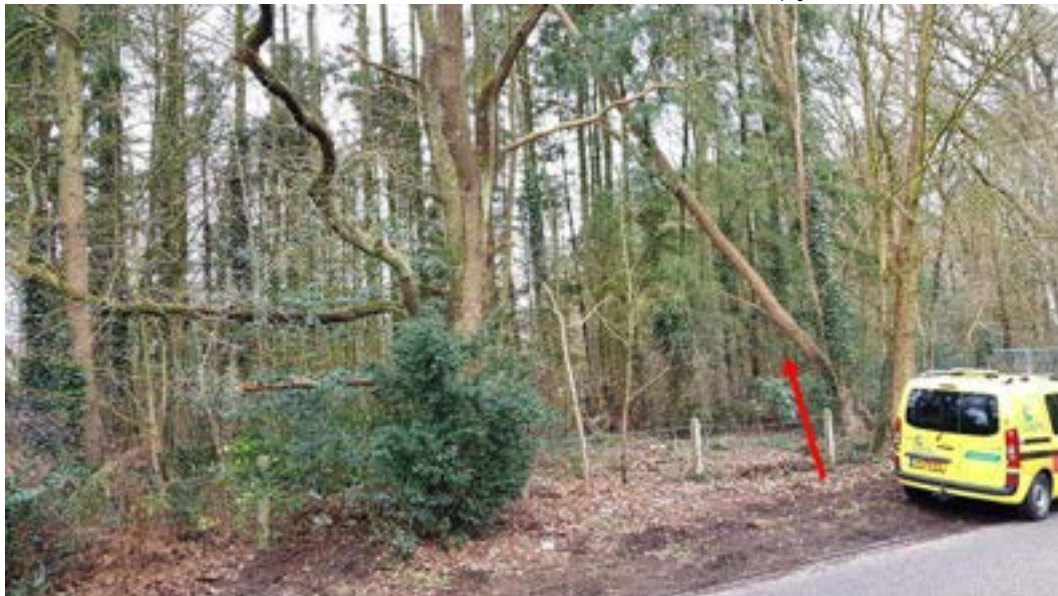
Foto 4. Boom 3 is omgewaaid en hangt in een andere boom (zie rode pijl).

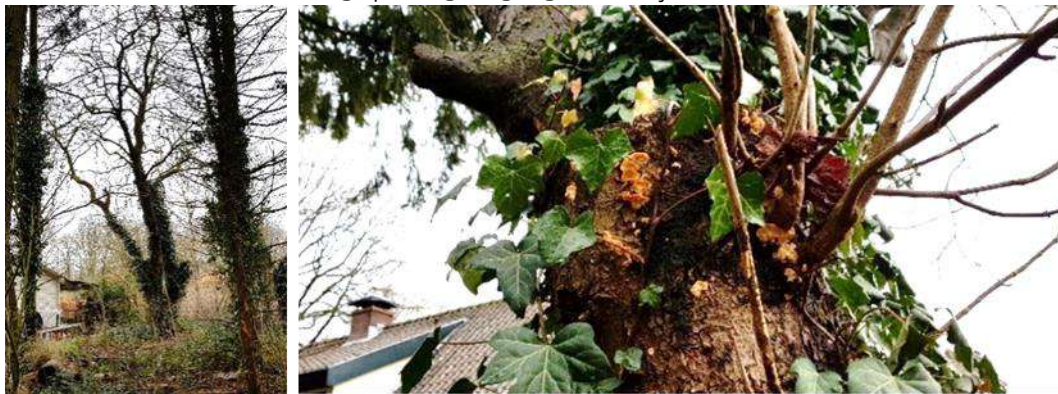
Foto 5. Schimmelaantasting op de afgezaagde gesteltak bij boom 14

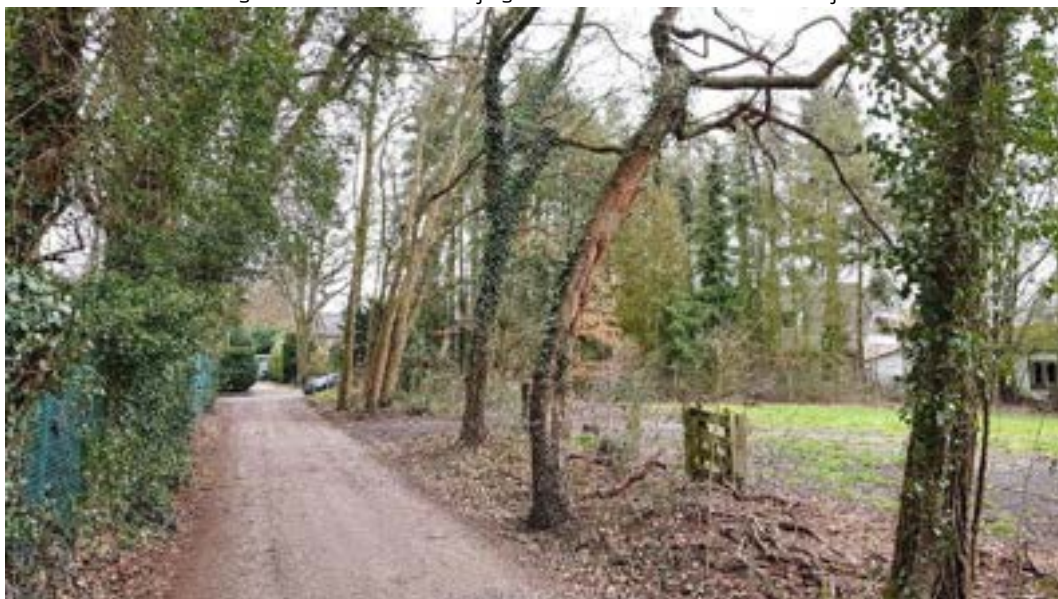
Tot slot zijn de bomen aan het 2<sup>e</sup> Heezerlaantje het vermelden waard. Deze bomen hebben een eenzijdige kroon een hangen over naar het perceel (zie foto 6). Mogelijk levert dit een risico op bij het toekomstige gebruik van het perceel.

Foto 6. Overhangende bomen met eenzijdige kronen aan het 2<sup>e</sup> Heezerlaantje

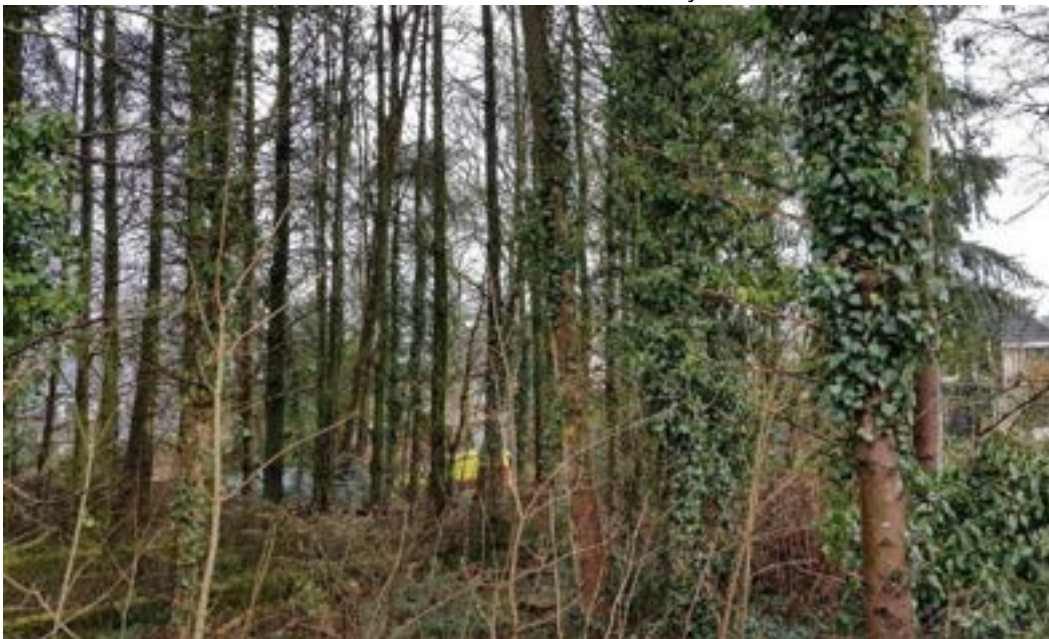
**Foto 7.** Bosbomen worden snel instabiel als buurbomen verwijderd worden.

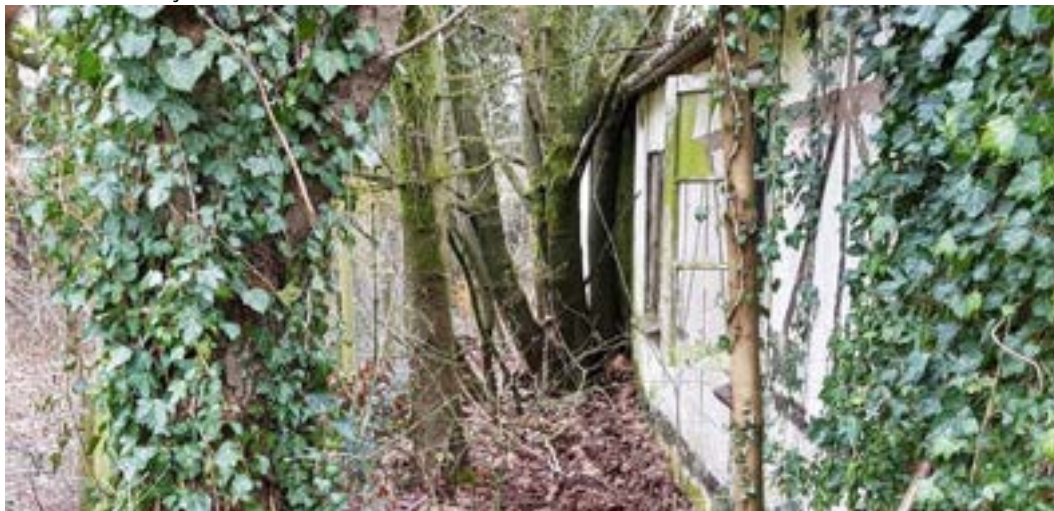
Boom 10, 11, 12 en 13 staan zo dicht op het te slopen gebouw (zie foto 8), dat bij sloop ernstige schade aan de bomen kan ontstaan. Foto 9 toont boom 13. Deze boom heeft een slechte boomkwaliteit en is uit beheertechnisch oogpunt ook niet te behouden.

**Foto 8.** Boom 11 en 12 (meerstammig) zijn tegen de gevel gegroeid. Bij de sloop van dit gebouw zijn deze bomen niet te behouden.

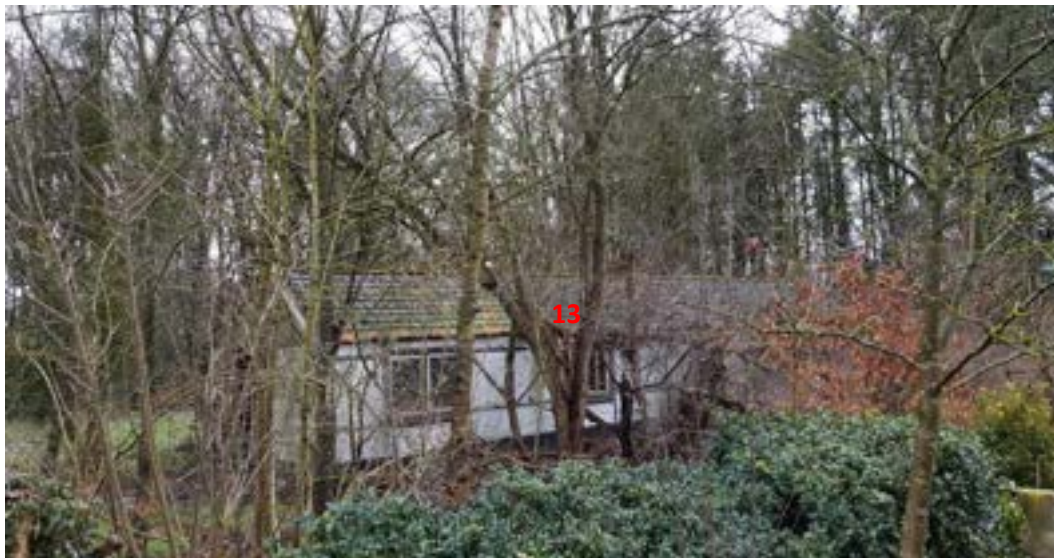
**Foto 9.** De boomkwaliteit van boom 13 is slecht.

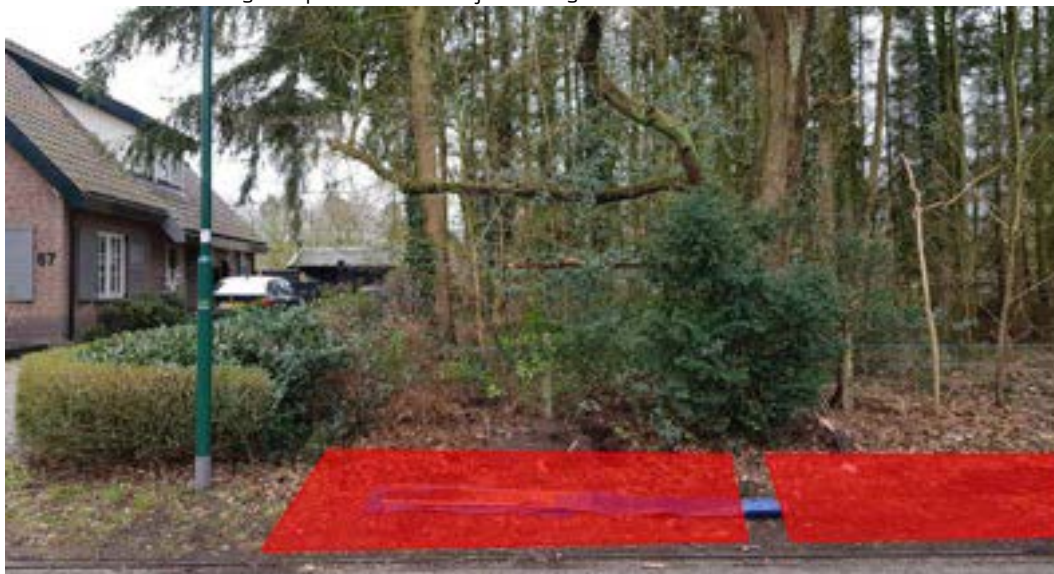
**Foto 10.** De aanleg van parkeervakken bij boom 1 geeft wortelverlies.

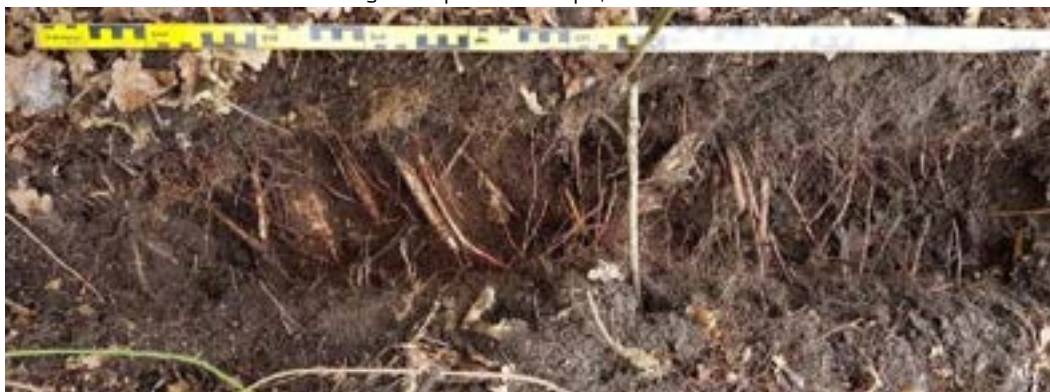
Foto 11. Intensieve beworteling in de profielsleuf op 1,5 m van boom 1

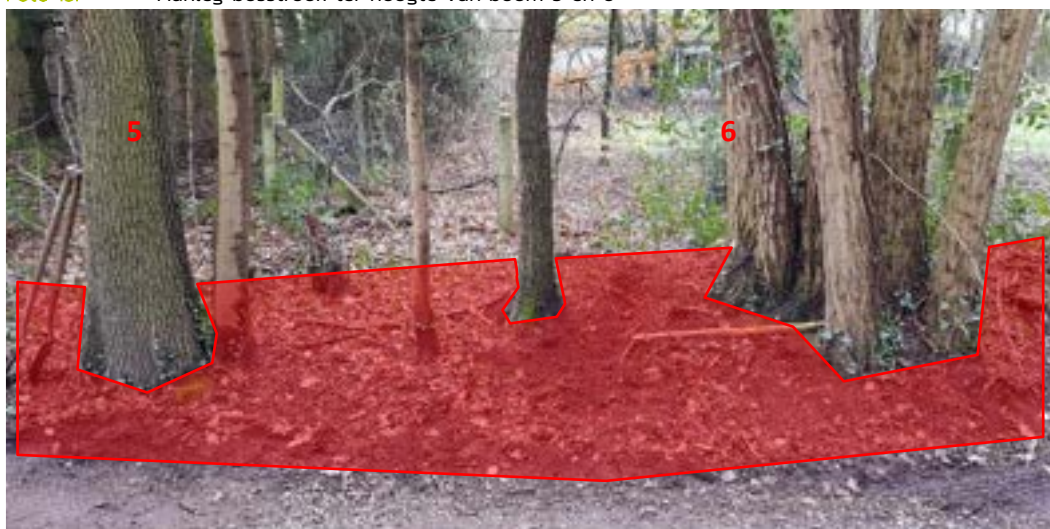
Voor de aanleg van de bosstrook bij boom 5 t/m 9 moet de huidige ondergroei verwijderd worden (zie foto 13). Foto 14 toont de zeer intensieve oppervlakkige beworteling tot circa 70 cm diep. Dit betreft vooral oppervlakkige beworteling, omdat de ondergrond vrij schraal is (zie foto 15). Bij gebruik van een kleine kraan met knijper geeft dit minder dan 10% wortelverlies. Dit is acceptabel. Maar er kunnen wel beschadigingen ontstaan aan dikkere wortels. Zulke schades vormen invalspoorten voor parasitaire schimmels. Dat is ongewenst.

Foto 13. Aanleg bosstrook ter hoogte van boom 5 en 6

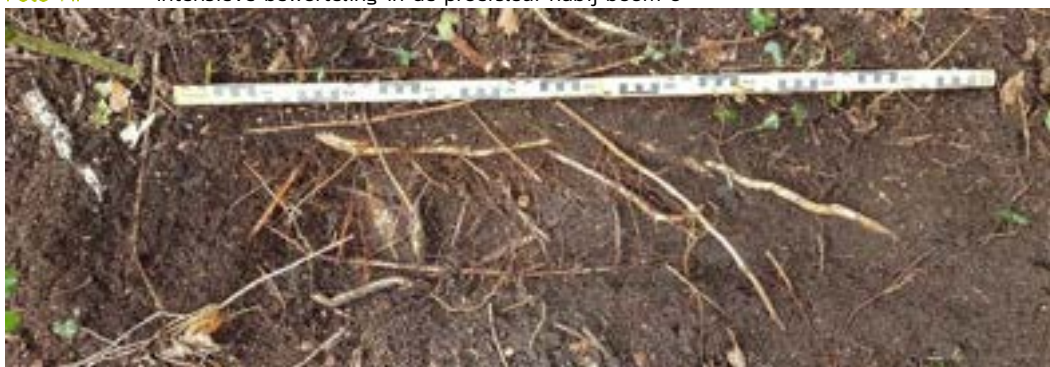
Foto 14. Intensieve beworteling in de proefsleuf nabij boom 6

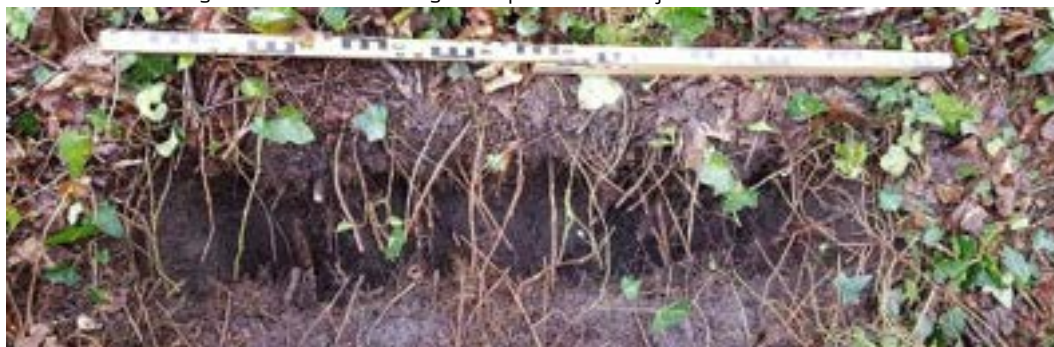
Bij de sloop van het vervallen gebouw is het mogelijk om schade aan de beworteling van boom 10 te voorkomen of te beperken. Maar dan moet op de juiste wijze gesloopt worden: van de boom af werken. Foto 16 en 17 tonen het bodemprofiel en de aanwezige beworteling.

Foto 16. Matig intensieve beworteling in de proefsleuf nabij boom 10
