Betreft: bomen m.b.t. herontwikkeling Molenstraat 144, Soest

## BOMEN EFFECT ANALYSE (BEA)

Perceel: Molenstraat 144  
3764 TJ Soest

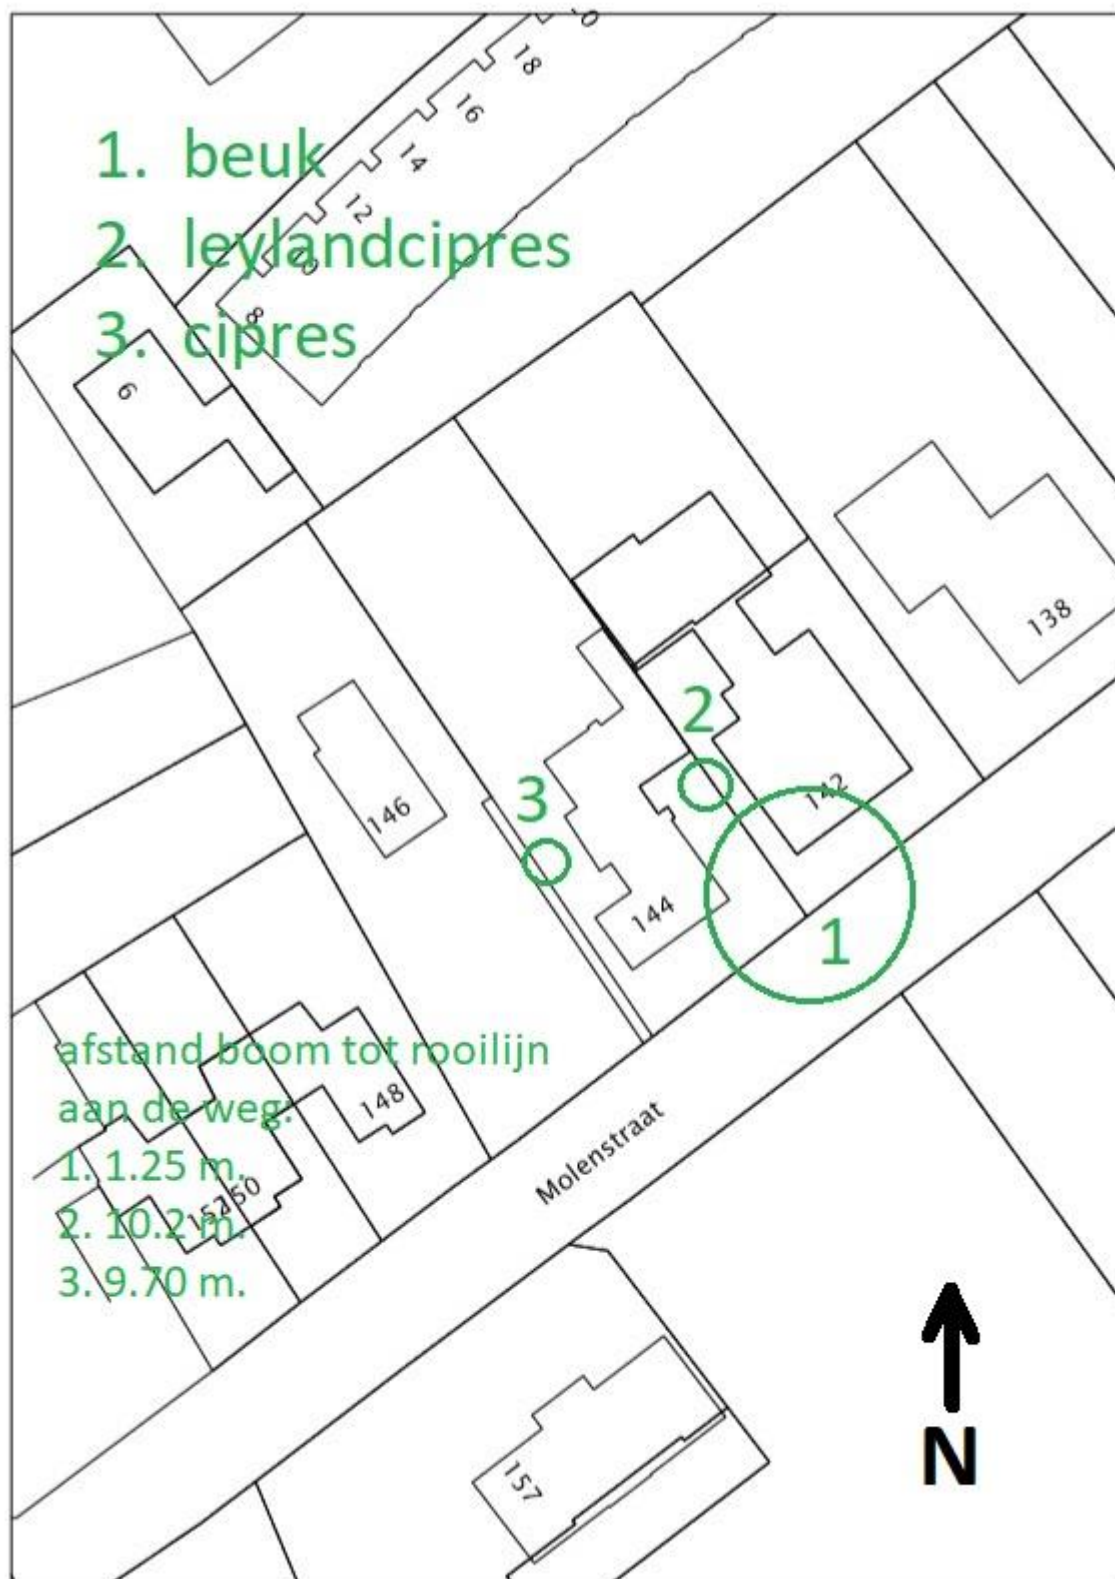
OVERZICHTSKAART

Op het perceel Molenstraat 144 staan 2 bomen. Deze bomen zijn ingemeten en staan ingetekend op de overzichtskaart. Op aangrenzend perceel, Molenstraat 142 staat tegen de erfgrans en aan de weg, een beuk. Ook deze boom staat ingetekend op de overzichtskaart.
