Bomeneffectanalyse

# Den Bliklaan naast 67 Soest

Rapport 303482

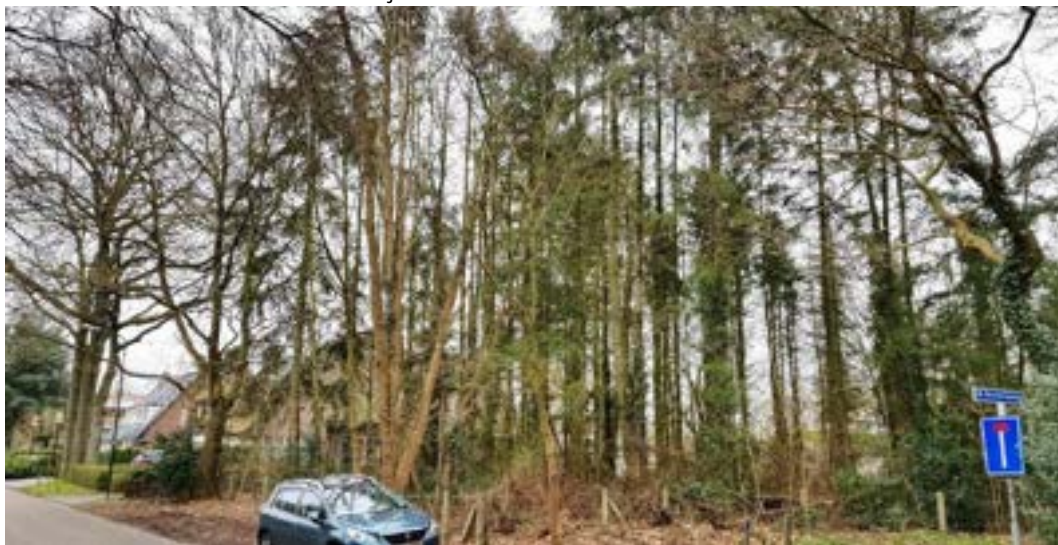
Foto 1. Situatie aan de straatzijde

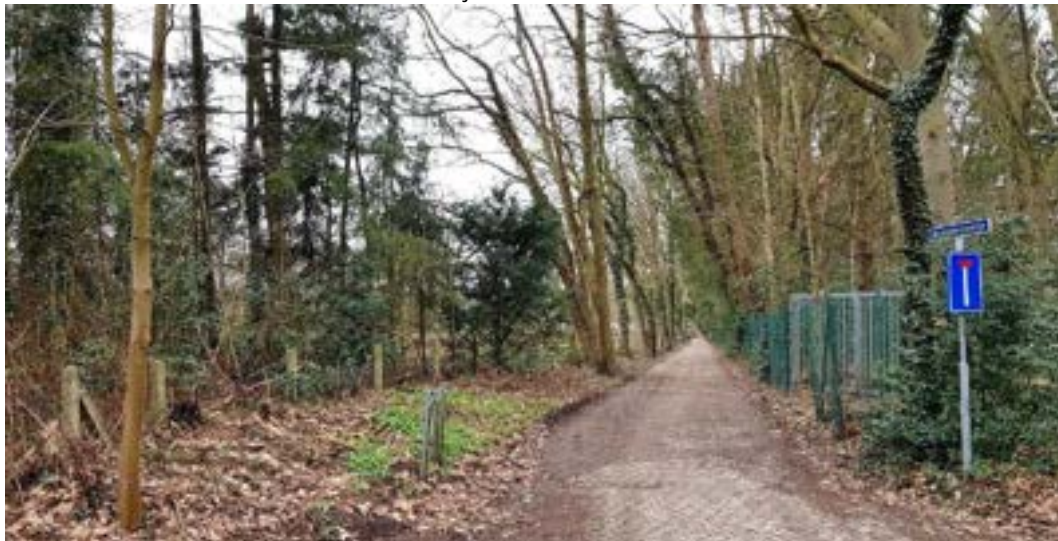
Foto 2. Situatie aan het 2<sup>e</sup> Heezerlaantje

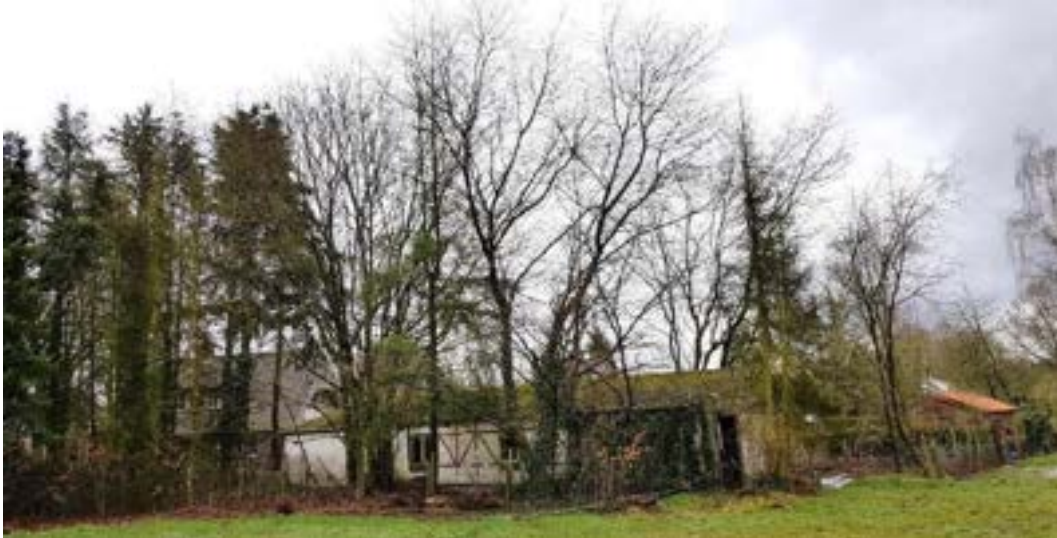
Foto 3. Situatie rondom het vervallen gebouw

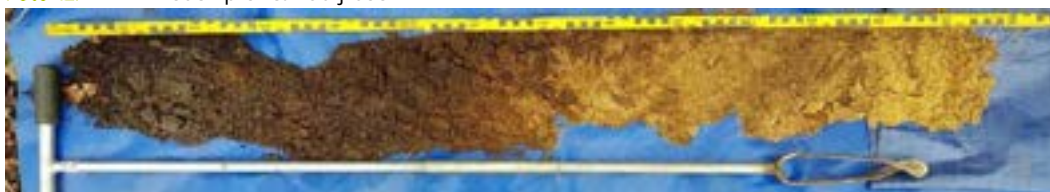
Bij de aanleg parkeervakken bij boom 1 wordt circa 30 cm uitgegraven voor de aanleg van een cunet (zie foto 10). De bodem naast de boom is intensief doorworteld (zie foto 11). Dit wortelpakket groeit ook in de huidige berm. Uit de grondboring (zie foto 12) bleek dat de beworteling tot circa 70 cm diep reikt. Bij boom 1 bedraagt het wortelverlies naar inschatting 20 tot 30%. De realisatie gaat dus gepaard met onacceptabel verlies van wortels.

Foto 12. Bodemprofiel nabij boom 1

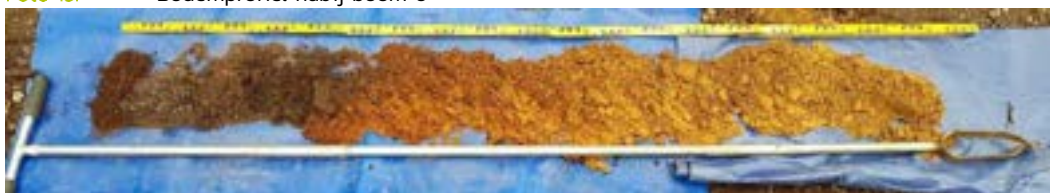
Voor de aanleg van de bosstrook bij boom 5 t/m 9 moet de huidige ondergroei verwijderd worden (zie foto 13). Foto 14 toont de zeer intensieve oppervlakkige beworteling tot circa 70 cm diep. Dit betreft vooral oppervlakkige beworteling, omdat de ondergrond vrij schraal is (zie foto 15). Bij gebruik van een kleine kraan met knijper geeft dit minder dan 10% wortelverlies. Dit is acceptabel. Maar er kunnen wel beschadigingen ontstaan aan dikkere wortels. Zulke schades vormen invalspoorten voor parasitaire schimmels. Dat is ongewenst.

Foto 15. Bodemprofiel nabij boom 6

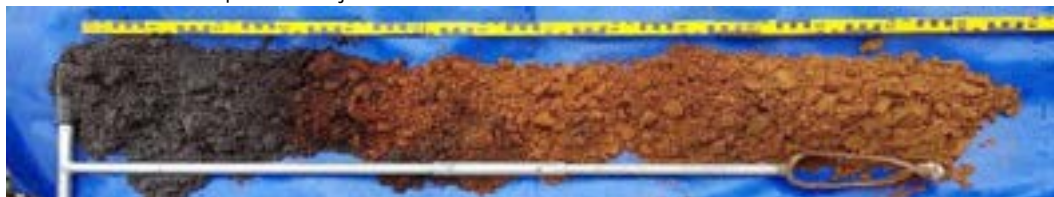
Bij de sloop van het vervallen gebouw is het mogelijk om schade aan de beworteling van boom 10 te voorkomen of te beperken. Maar dan moet op de juiste wijze gesloopt worden: van de boom af werken. Foto 16 en 17 tonen het bodemprofiel en de aanwezige beworteling.

Foto 17. Bodemprofiel nabij boom 10

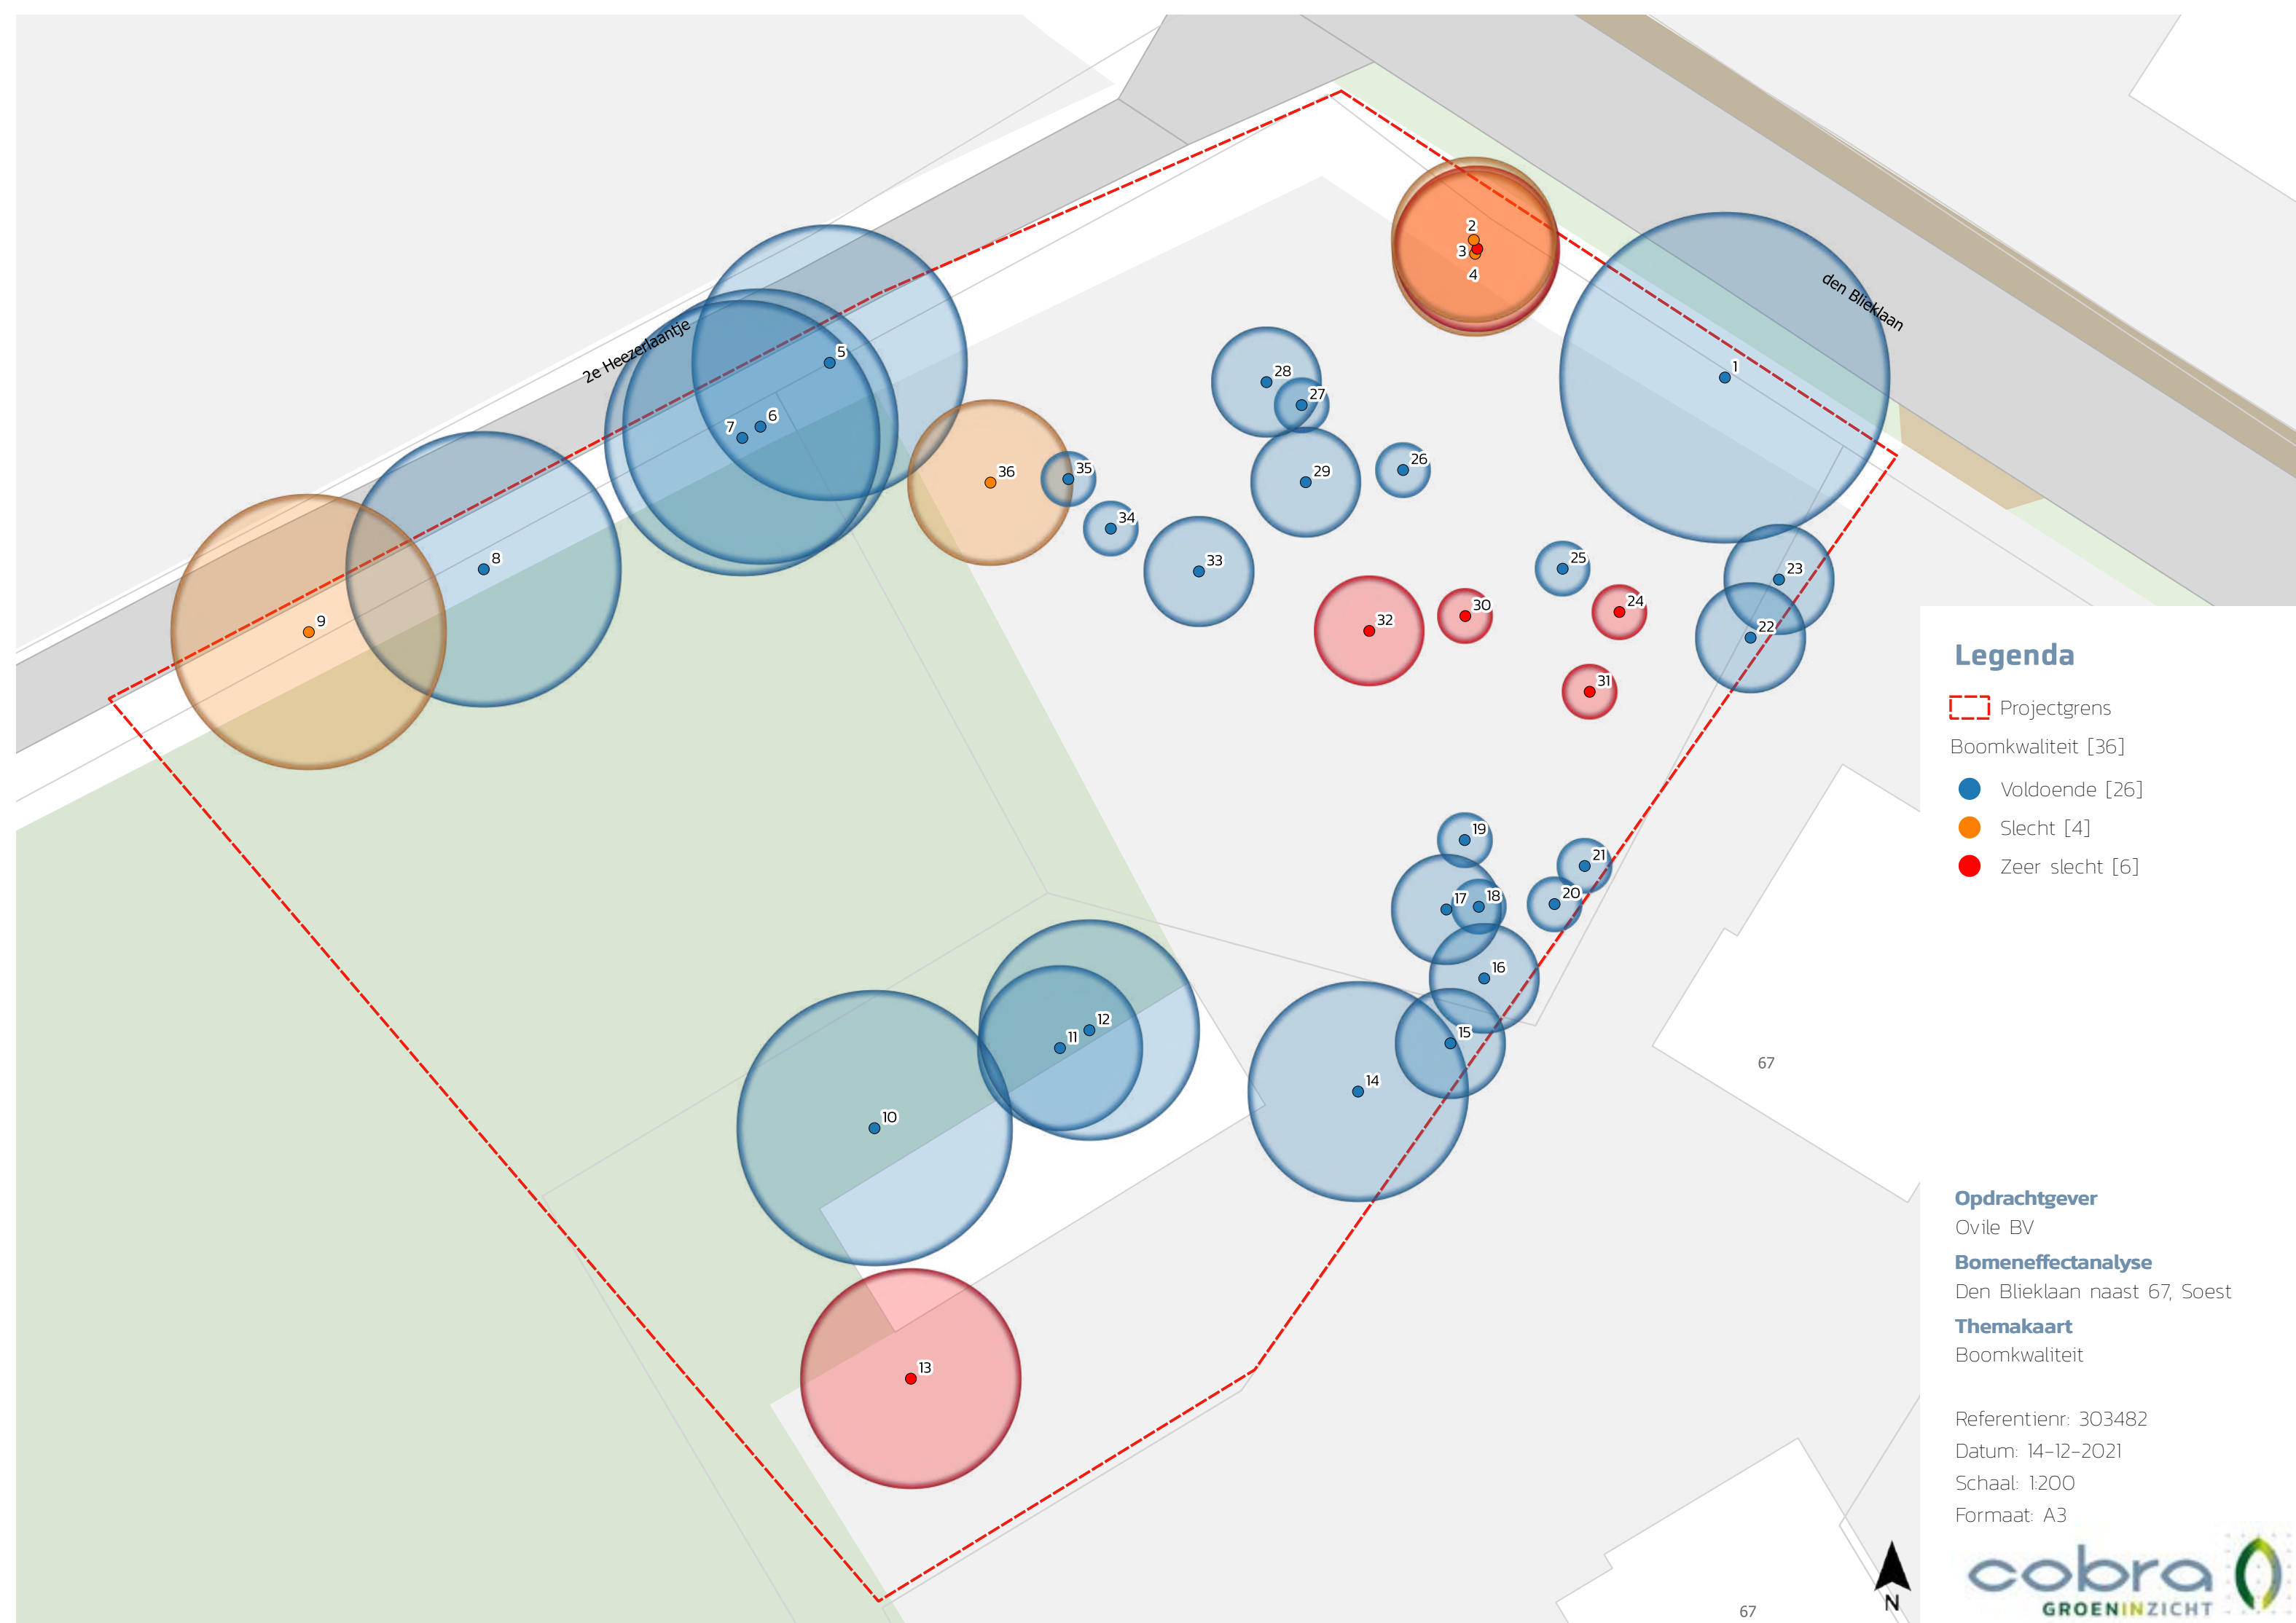
## Themakaart Boomkwaliteit

| Klasse | Boomnummers |
|---|---|
| Voldoende (beperkte boomtechnische gebreken) | 1, 5 t/m 8, 10, 11, 12, 14 t/m 23, 25 t/m 29, 33, 34, 35 |
| Slecht (aanzienlijke boomtechnische gebreken) | 2, 4, 9, 36 |
| Zeer slecht (fatale boomtechnische gebreken) | 3, 13, 24, 30, 31, 32 |
